T e c h n i s c h e r Ü b e r p r ü f u n g s b e r i c h t
d e r " E X A K T A " - N e u k o n s t r u k t i o n .

Bei der Neukonstruktion einer EXAKTA - Spiegel-Reflex-Kamera wurden folgende Forderungen gestellt:

Zur Überprüfung stand 1 Modell nach oben genannten Forderungen zur Verfügung. Bei diesem Modell handelt es sich um eine handwerkliche Anfertigung. Zeichnerische Unterlagen waren bei der Überprüfung keine vorhanden.

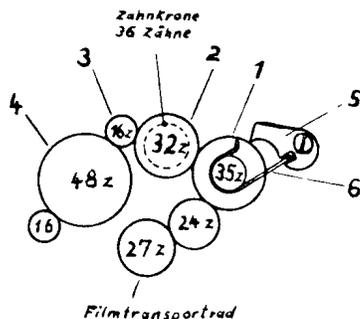
Der Aufzug des Verschlusses erfolgt von der Aufzugsachse mit einem hierauf verstifteten Zahnrad (1) mit 35 Zähnen (Aufzugsrad) über ein Doppelzahnrad (2) mit je 32 Zähnen zum Triebrad (3), welches in das Verschlußrad (4) mit 48 Zähnen eingreift.

Der Aufzug und Ablauf des Verschlusses geht über 36 Zähne. Beim Auslösen des Verschlusses hebt sich das obere Zahnrad des mit einer Zahnkrone von 36 Zähnen versehenen Doppelrades (2) vom unteren Zahnrad ab, und läuft $1\frac{1}{8}$ Umdrehung (36 Zähne) wieder zurück. Diese $1\frac{1}{8}$ Umdrehung entspricht einem Ablauf von 40,5 Zähnen auf der Zahnkrone. Beim

nächsten Spannen läuft $\frac{1}{2}$ Zahn der Zahnkrone leer, bevor der Aufzug des Verschlusses (36 Zähne) erfolgt, wobei aber der Filmtransport schon begonnen hat. Das bedeutet, daß ein regelmäßiger Filmtransport nicht gewährleistet ist, und somit das Zählwerk ungenaue Angaben gibt. Die Filmzählscheibe zeigt außerdem nur eine Einteilung von 35 Bildern.

Bei dem Sperrhebel (5) für den Filmtransport am Aufzugsrad (1) ist keine Einpassungsmöglichkeit zu einer genauen Einrastung in eine Zahnücke gegeben. Steht z. B. die Sperrhebelspitze beim Spannen genau über einem Zahn des Aufzugsrades (1), dann läßt die Aushebefeder (6) ein Zurücklaufen des Aufzugsrades in die letzte Zahnücke nicht zu, da sie dann als Friktionsfeder auf dem Aufzugsrad (1) wirkt.

Der kleine Anschlaghebel, welcher mittels eines Vierkantloches von 2 mm² auf der Verschlußachse unten angeschraubt ist, ist beim Ablauf des Verschlusses einer solchen Wucht ausgesetzt, so daß er bei laufender Beanspruchung aus seiner ursprünglichen Lage kommt. Das bedeutet, daß ein genauer Ablauf des Verschlusses von 36 Zähnen in Frage gestellt ist. Diese Ungenauigkeit wirkt sich wiederum auf den Filmtransport aus.

Bei der überprüften Musterkamera läuft der Aufzugsweg wegen vorher beschriebenen Funktionsungenauigkeiten sogar über 37 Zähne. Das ist bei 1 x Spannen 1,05 mm Filmverlust, oder bei 36 Bilder 38 mm Filmverlust. Durch das unregelmäßige Einsetzen der Zahnkrone am Doppelzahnrad erweitert sich der Verlust bei 1 x Spannen auf 1,35 mm bzw. bei 36 Bilder auf 49 mm; d. h. bei 28 x Spannen hat die Transporttrommel 8 Transportzähne bzw. 1 Bildlänge zuviel transportiert. Die Filmzählscheibe zeigt in diesem Falle eine Bildreihenfolge wie etwa 1, 3, 5, 7 ... an.

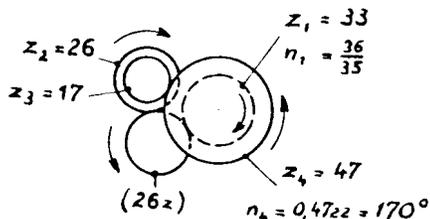
Der Weg des Schnellspannhebels sollte gegenüber der Dresdener Kamera ($\frac{4}{5}$ Umdrehung = 288°, rund 290°) verkleinert werden. Er ist aber durch die Übersetzung des Zahnradgetriebes so extrem klein gehalten worden, daß er noch nicht einmal $\frac{1}{2}$ Umdrehung beschreibt, welche im allgemeinen das Mindeste bei einem Schnelltransport ist (große Kraftanwendung bei kurzem Weg).

Der Spannweg beträgt 0,47 Umdrehung
= 170°

$$n_4 = \frac{n_1 \cdot z_1 \cdot z_3}{z_2 \cdot z_4} = \frac{36 \cdot 33 \cdot 17}{35 \cdot 26 \cdot 47} = 0,472$$

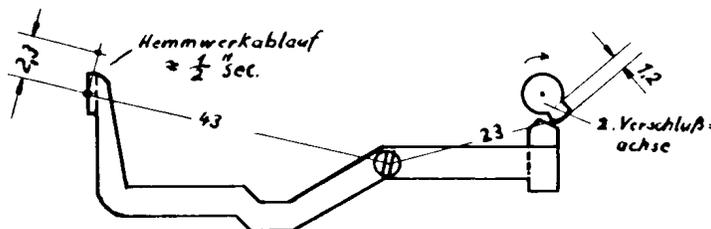
Der größtmögliche Weg in der Konstruktion beträgt nur 2,3 mm;
Das entspricht einer Belichtungszeit von ungefähr $\frac{1}{2}$ sec.

Ablauf des 2. Rollos bei $\frac{1}{2}$ sec :

- 2 Zähne Vorlauf am 2. Verschußrad bis Eingriff des Sperrhebels
- + 3 Zähne Ablauf am 2. Verschußrad über Hemmwerk bis Freigabe
- 5 Zähne Gesamt Ablauf am 2. Verschußrad bis Freigabe
- =====

Das entspricht 6,6 mm Ablauf des 2. Rollos.

Bei 6,6 mm Ablauf des 2. Rollos läuft das Rollostäbchen bereits in den Bildausschnitt hinein.

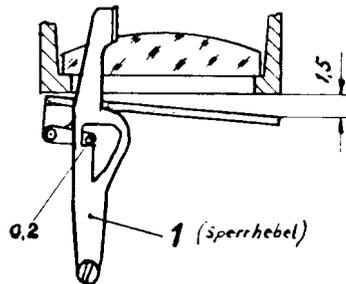
rechten Seite des Spiegelkastens gehalten. An dieser Stelle benötigt man etwa 0,2 mm Spiel zur Einrastung des Sperrhebels. Bei 0,2 mm an dieser Stelle klafft der Spiegel am vorderen Rand 1,5 mm. Die Folge ist Lichteinfall durch den Sucherschacht während der Aufnahme.

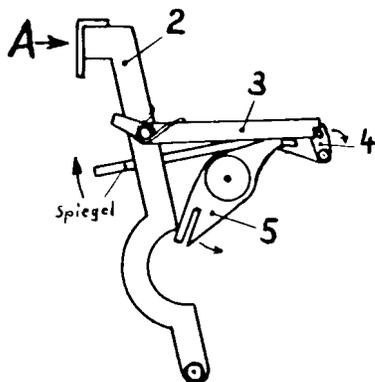
Die Aufwärtsbewegung des Spiegels erfolgt auf der linken Seite des Spiegelkastens mittels eines am Auslösehebel (2) gelagerten Druckhebels (3), welcher den mit dem Spiegelboden fest verbundenen kurzen Hebelarm (4) nach hinten (Pfeilrichtung) schiebt. Bei einem Auslöseweg von 0,2 mm bei Punkt A bewegt der Zwischenhebel (5) den Druckhebel (3) um 0,1 mm nach oben. Diese kleine Bewegung bedeutet beim Ausklinken des Druckhebels (3) einen Spiegelweg von 1,5 mm. Diese 1,5 mm Spiegelweg sind identisch mit dem Einrastspiel von 0,2 mm am Sperrhebel (1) auf der rechten Seite des Spiegelkastens. Das heißt, daß der Spiegel zumindest 1,5 mm klaffen muß, da sonst eine Verklemmung der ganzen Hebelfunktion erfolgt.
